**SPECIÁLNÍ BEZPEČNOSTNÍ INSPEKCE  
NA VYBRANÝCH LOKALITÁCH V JIHOMORAVSKÉM  
KRAJI**

ROAD SAFETY INSPECTION IN THE SOUTH MORAVIAN REGION

**DIPLOMOVÁ PRÁCE**

Bc. Erika Brodňanská

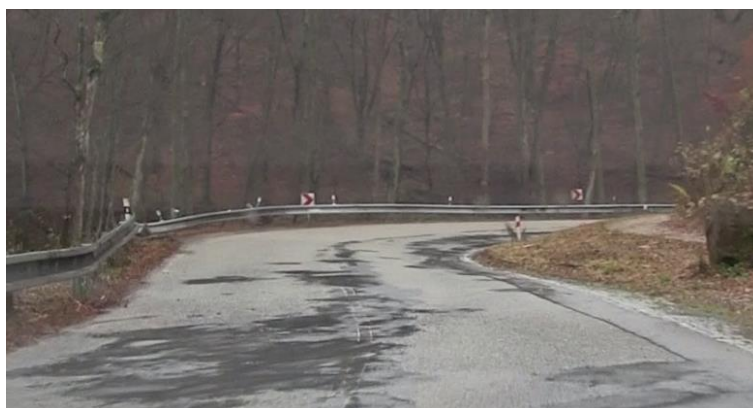
#### **RIZIKO č. 1: Nerozšírené oblúky**

Možné dôsledky: Kolízia s protiúdcim vozidlom, náraz do zvodidiel.

Obrázok 2.4.3: Úzky jazdný pás v mieste protismerných oblúkov, viditeľné miesto dopr. nehody

Opatrenie: Zníženie rýchlosti. Rozšírenie komunikácie v mieste malých oblúkov.

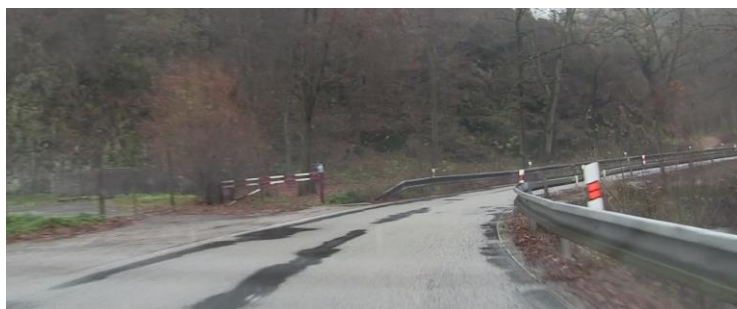
Obrázok 2.4.4: Úzky jazdný pás v mieste protismerných oblúkov

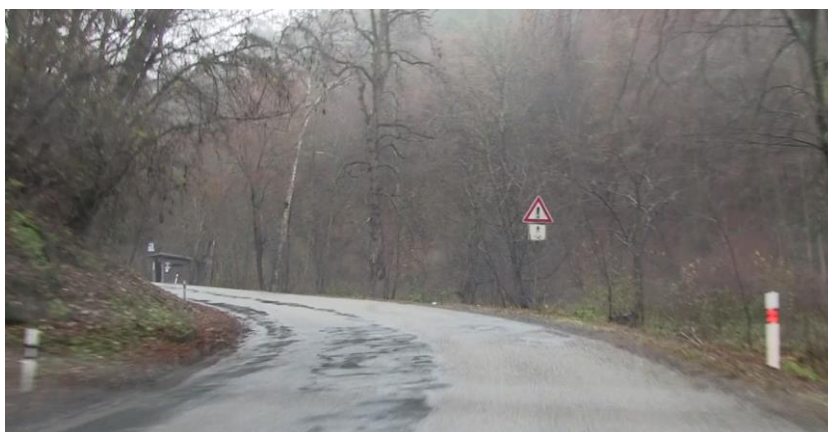
Nebezpečné je miesto v blízkosti hradu, kde sa nachádza autobusová zastávka stojaca za oblúkom, pričom pravdepodobne nie je dodržaný rozhl'ad pre zastavenie a v prípade státia autobusu na zastávke môže dôjsť k zrážke zozadu, prípadne k vojdeniu do protismeru. Zastavenie autobusu sa uskutočňuje v jazdnom pruhu. Frekvencia odjazdov zo zastávky (v každom smere) je 20 autobusov za deň v priebehu týždňa a 10 autobusov za deň cez víkendy. V opačnom smere je na zastavenie autobusu využívaný výjazd z parkoviska.

### **RIZIKO č. 3: Nevhodné umiestnenie zastávky**

Možné dôsledky: Nehody rôzneho druhu.

Obrázok 2.4.6: Zastávka umiestnená za oblúkom

Opatrenie: Vytvorenie zastávkového zálivu. Overenie zmeny polohy zastávky.

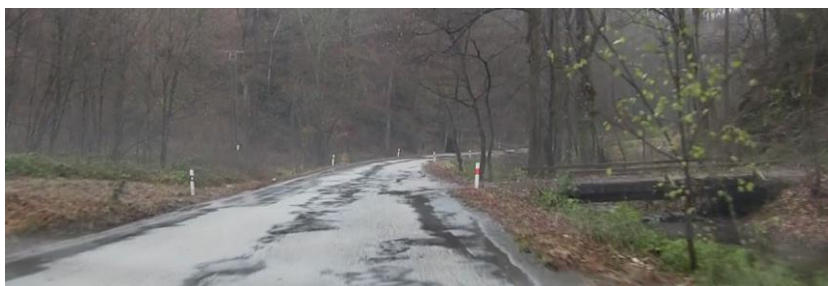
Možné dôsledky: Neoznačený výjazd vozidiel.

Obrázok 2.4.8: Neoznačený zjazd 1

Opatrenie: Inštalácia červených smerových stĺpikov Z 11c a Z 11d.

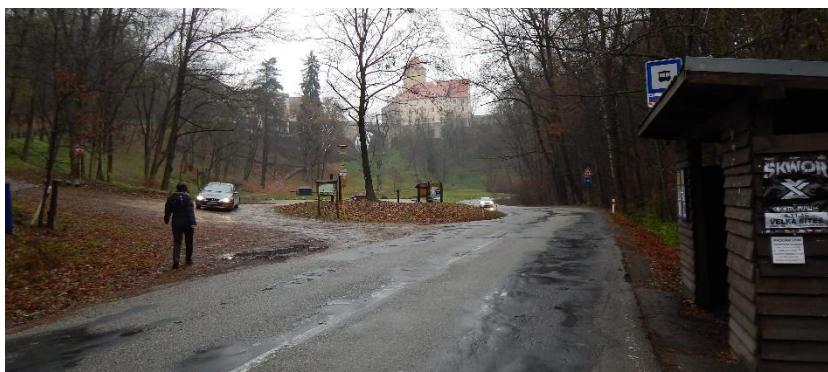
Obrázok 2.4.9: Neoznačený zjazd 2

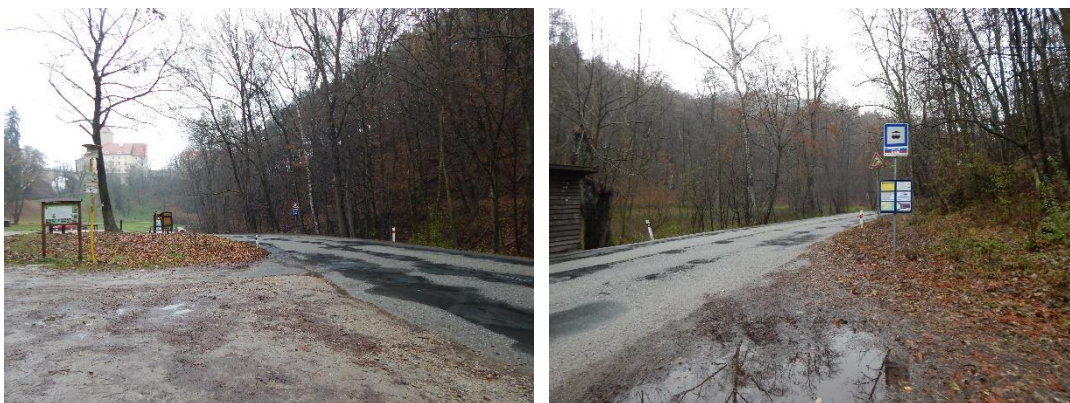
Rozhľadové pomery na výjazde z parkoviska sú neuspokojivé, pretože na ľavej strane prekážajú v rozhľade informačné tabule a na pravej strane sa nachádza smerový oblúk, kvôli ktorému nie je zachovaná potrebná dĺžka rozhľadu, a tiež sa v rozhľade nachádza tabuľka s cestovným poriadkom umiestnená na označníku zastávky.

Možné dôsledky: Kolízia vozidiel.

Obrázok 2.4.10: Rozhľady zo zjazdu na parkovisko

Opatrenie: Premiestnenie informačných tabúľ a označníku zastávky. Výrazné zníženie rýchlosti v blízkosti zjazdu. Dopravná značka upozorňujúca na výjazd vozidiel. Zmena polohy zjazdu. Zmena smerového vedenia trasy.

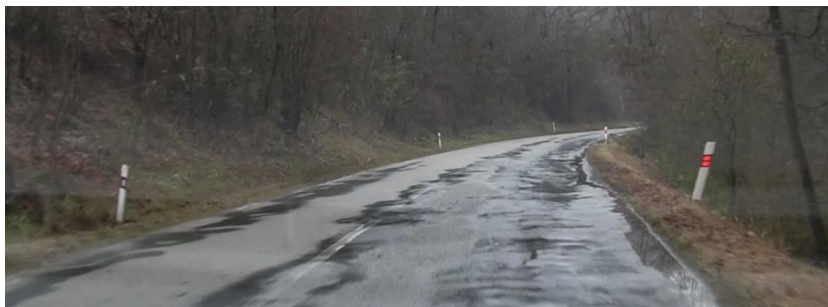
Možné dôsledky: Zlý stav vozovky za nepriaznivých poveternostných podmienok a nekomfortná jazda.

**Obrázok 2.4.11: Pokles vozovky na pravej strane**

Opatrenie: Úprava podložia a podkladových vrstiev vozovky.

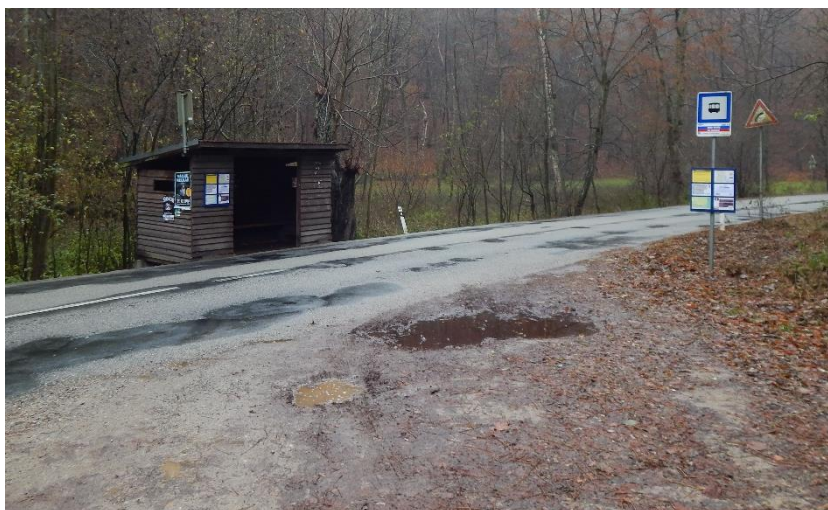
Možné dôsledky: Zadržiavanie vody, porucha vozovky.

**Obrázok 2.4.13: Nevyhovujúci povrch zjazdu**

Opatrenie: Úprava povrchu zjazdu spevnením.

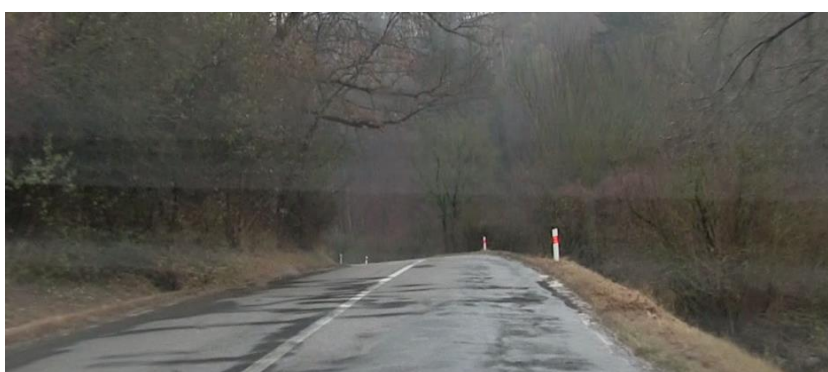
Svah zemného telesa na strane násypu je vybudovaný v nevhodnom sklone, ktorý je strmý a pri vyjdení vozidla mimo vozovku môže mať negatívny dopad na následky nehody, takisto napomáha poklesu strany vozovky.

Možné dôsledky: Pokles vozovky. Preklopenie vozidla.

**Obrázok 2.4.14: Strmý sklon svahu (na fotke nie je dobre viditeľný)**

Opatrenie: Inštalácia zvodidiel. Úprava zemného telesa.

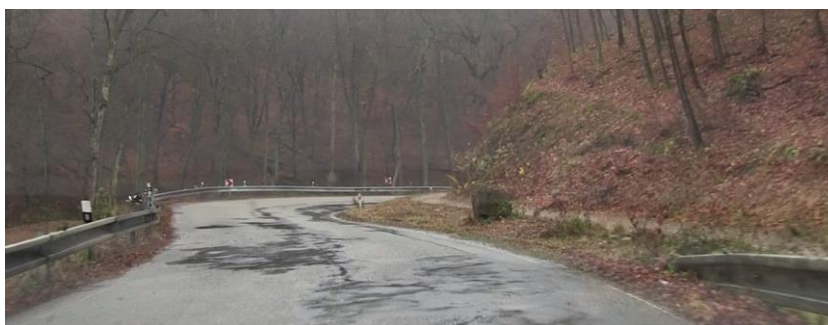
Možné dôsledky: Zrážka s odstaveným vozidlom.

Obrázok 2.4.16: Neudržiavané odstavné státie

Opatrenie: Zrušenie tohto státia.

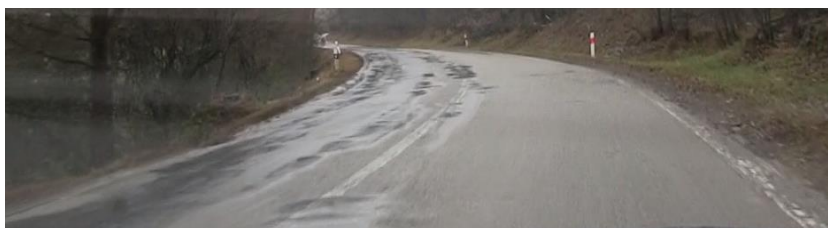
Možné dôsledky: Slabé smerové vedenie vodičov.

Obrázok 2.4.17: Opotrebované VDZ

Opatrenie: Aplikácia pozdĺžnej čiary súvislej V 1a v celom úseku. Aplikácia vodiacej čiary V 4 v celom úseku.

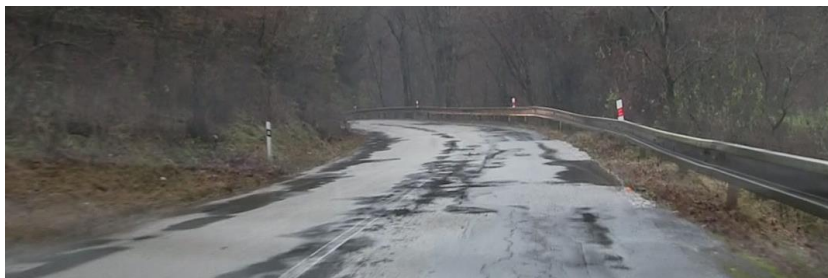
V mnohých oblúkoch po trase je slabá frekvencia smerových stĺpikov.

Možné dôsledky: Slabé smerové vedenie vodičov.

Obrázok 2.4.18: Malá frekvencia smerových stĺpikov

Opatrenie: Zmenšenie vzdialenosti medzi smerovými stĺpikmi v oblúkoch. Inštalácia vodiacich tabúl Z 3.

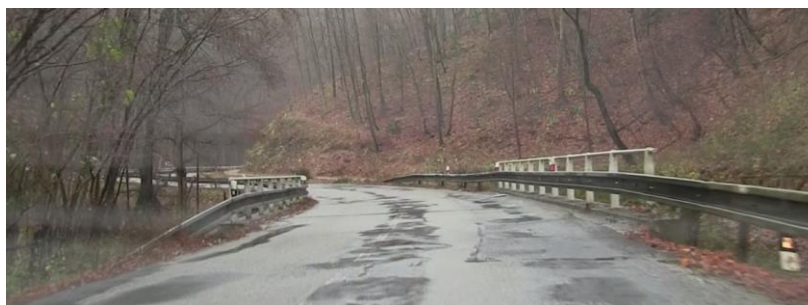
V úseku sa nachádza most, na ktorom nie sú použité modré smerové stĺpiky, ktoré upozorňujú na nebezpečie poľadovice. Mohli by byť použité aj v ďalších častiach úseku, pretože cesta vedie pozdĺž potoka.

Možné dôsledky: Šmyk a následná kolízia.

**Obrázok 2.4.19: Riziko námrazy na moste**

Opatrenie: Inštalácia modrých smerových stĺpikov Z 11e a Z 11f.

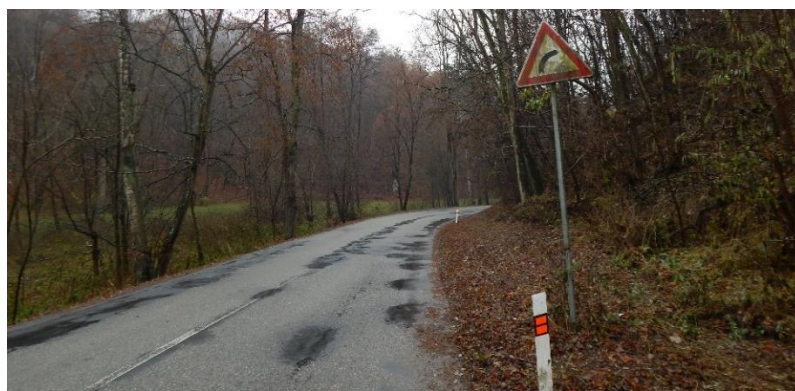
Zvislé dopravné značenie je použité správne. Niektoré značky a smerové stĺpiky sú špinavé.

Možné dôsledky: Slabé smerové vedenie vodičov.

**Obrázok 2.4.20: Špinavé dopravné značenie**

Opatrenie: Očistenie značiek a príslušenstva.

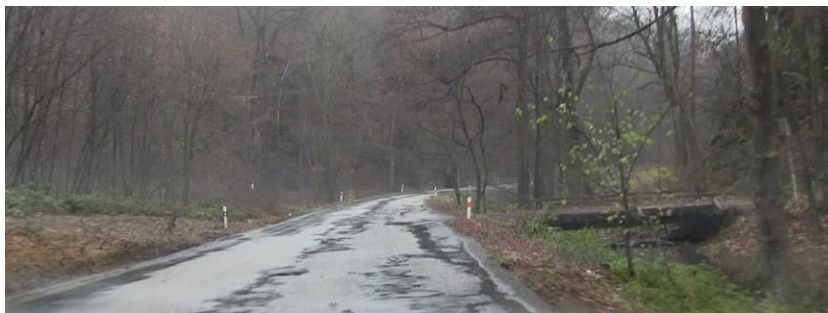
Možné dôsledky: Náraz do mostu.

Obrázok 2.4.22: Nechránený most

Opatrenie: Inštalácia zvodidiel z oboch strán mostu pozdĺž hlavnej cesty.

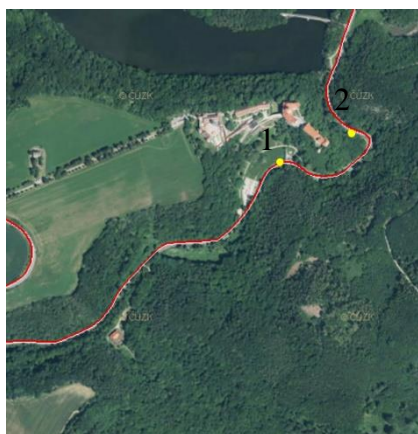
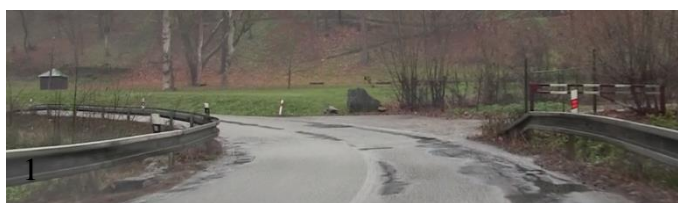
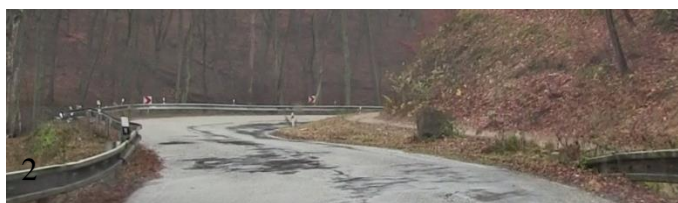
Ďalším rizikom sú balvany, ktoré sú umiestnené vedľa komunikácie a zrejme neplnia žiadnu funkciu. Nachádzajú sa v častiach medzi smerovými oblúkmi a pri šmyku alebo nezvládnutí riadenia v oblúku sú priamo v možnej dráhe vozidla.

Možné dôsledky: Náraz do balvanov.

Obrázok 2.84: Poloha balvanov

Opatrenie: Odstránenie balvanov.

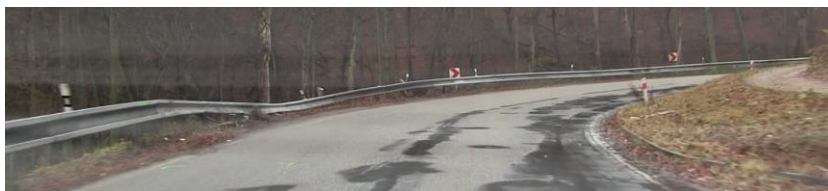
Možné dôsledky: Zvodidlá nie sú funkčné, hrozí prepadnutie cez zvodidlá v nebezpečnom úseku.

**Obrázok 2.4.24: Deformované zvodidlá**

Opatrenie: Výmena zvodidiel.

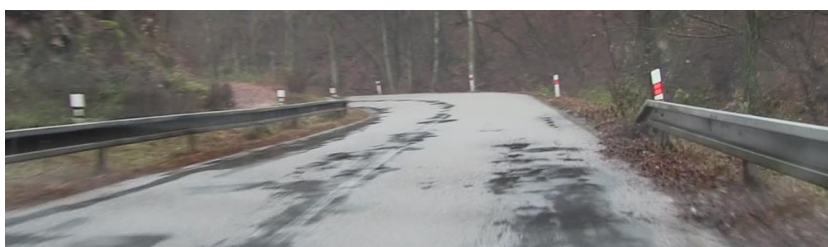
#### **RIZIKO č. 20: Chýbajúce zvodidlá**

Možné dôsledky: Nehody rôzneho druhu.

**Obrázok 2.4.25: Chýbajúce zvodidlá**

Opatrenie: Inštalácia (doplnenie) zvodidiel v celom úseku.

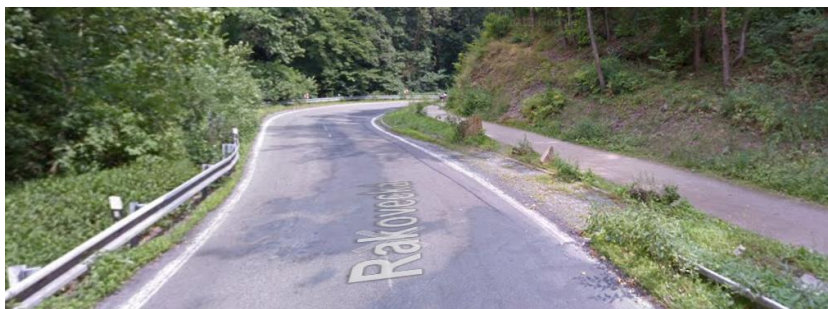
Možné dôsledky: Vstup chodcov do vozovky. Zrážky a iné kolízne situácie s chodcami.

Obrázok 2.4.26: Nechránená turistická trasa (Google, 2011)

Opatrenie: Inštalácia zvodidiel, zábradlia alebo obrubníku.

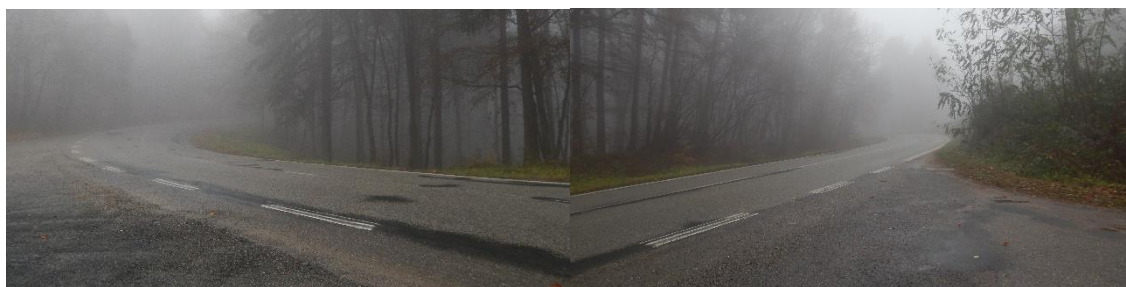
Možné dôsledky: Kolízia vozidiel.

**Obrázok 2.5.4: Rozhľady zo zjazdu/autobusovej zástavky**

Opatrenie: Zníženie rýchlosti v blízkosti zjazdu. Dopravná značka upozorňujúca na výjazd vozidiel/autobusov. Zmena smerového vedenia trasy.

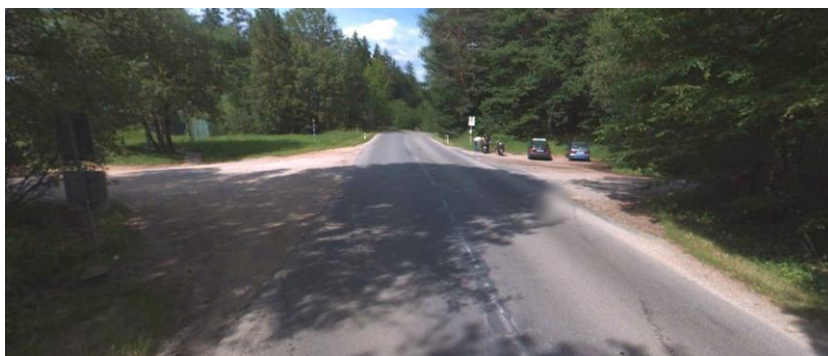
Ďalšie miesto, kde zastavujú autobusy a nachádzajú sa tu dva zjazdy naproti sebe, ktorými vedie cyklotrasa, je možné vidieť na Obr. č. 2.5.2 (označené zelenou kružnicou vpravo). Tieto miesta sú tiež využívané ako odstavné plochy pre osobné vozidlá a je tu prístup k viacerým turistickým lokalitám. Kvôli zeleni v okolí sú znemožnené rozhľady.

Možné dôsledky: Kolízia vozidiel, kolízia s cyklistami.

**Obrázok 2.5.5: Miesta slúžiace ako zastávky autobusov, zjazdy a odstavné plochy (Mapy.cz, 2013)**

Opatrenie: Zníženie rýchlosti v blízkosti zjazdu. Dopravná značka upozorňujúca na výjazd vozidiel/autobusov. Odstránenie zelene v rozhľadoch.

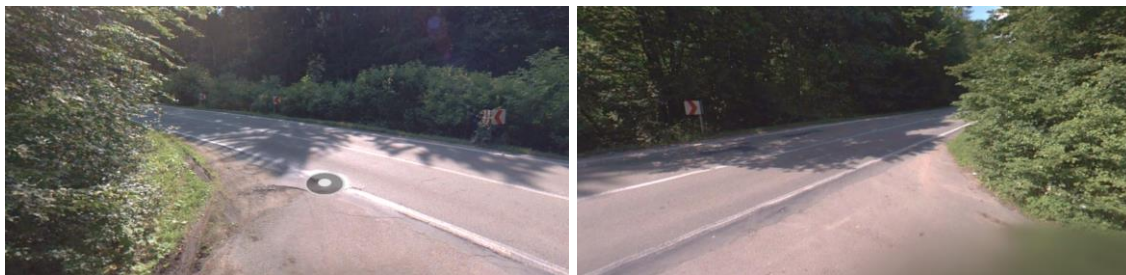
#### **RIZIKO č. 6: Nezaistené rozhl'ady zo zjazdu (zjazd na parkovisko)**

Jeden zjazd je z parkoviska (parkovisko Chochola) a nachádza sa v smerovom oblúku, kvôli čomu nie sú splnené rozhl'ady a rozhl'adu bráni tiež okolitá zeleň. Podľa evidencie nehôd sa tu udiala jedna zrážka z boku.

Možné dôsledky: Kolízia vozidiel.

Obrázok 2.5.7: Rozhľad zo zjazdu na parkovisko (Mapy.cz, 2013)

Opatrenie: Zníženie rýchlosti v blízkosti zjazdu. Dopravná značka upozorňujúca na výjazd vozidiel/autobusov. Odstránenie zelene v rozhl'ade. Zmena polohy zjazdu. Zmena smerového vedenia trasy.

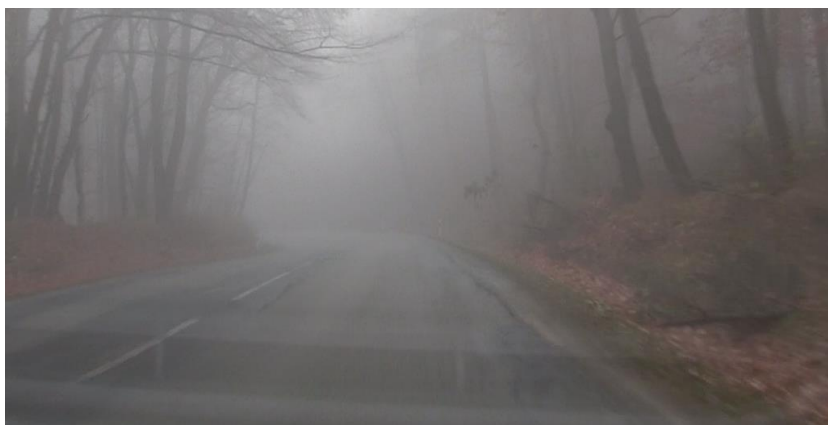
Možné dôsledky: Nefunkčné odvodnenie a zadržiavanie vody na okraji vozovky s následkom degradácie týchto okrajov a podmývania vozovky.

**Obrázok 2.5.9: Olamovanie okraju vozovky**

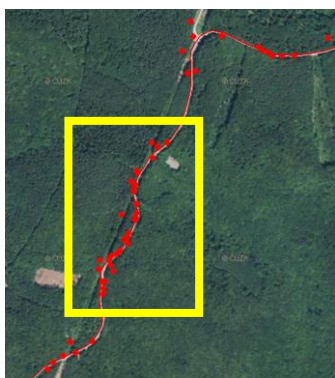
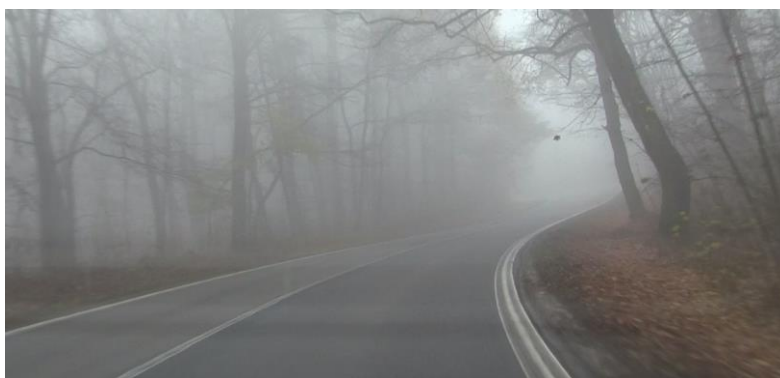
Z analýzy nehodovosti vyplýva, že veľa nehôd sa udialo na mokrom povrchu. Takéto nehody sa stali prakticky v celom sledovanom úseku, avšak výrazná kumulácia nehôd je v jednej časti smerových oblúkov dlhej asi 600 m, kde sa viac než polovica nehôd udiala za mokra.

Možné dôsledky: Zväčšujúca sa dĺžka brzdnéj dráhy a horšia priľnavosť vozidla k vozovke.

**Obrázok 2.5.10: Kumulácia nehôd**

Opatrenie: Protišmyková úprava vozovky (napr. rocbinda).

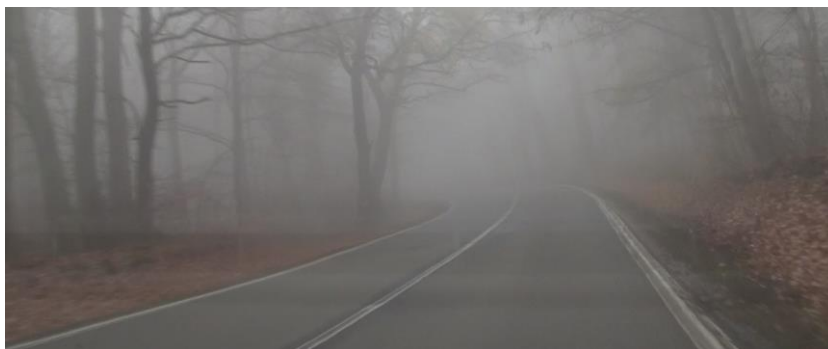
Možné dôsledky: Slabé smerové vedenie vodičov.

Obrázok 2.5.11: Slabo viditeľné VDZ, chýbajúce smerové stĺpiky

Opatrenie: Inštalácia smerových stĺpikov Z 11a a Z 11b.

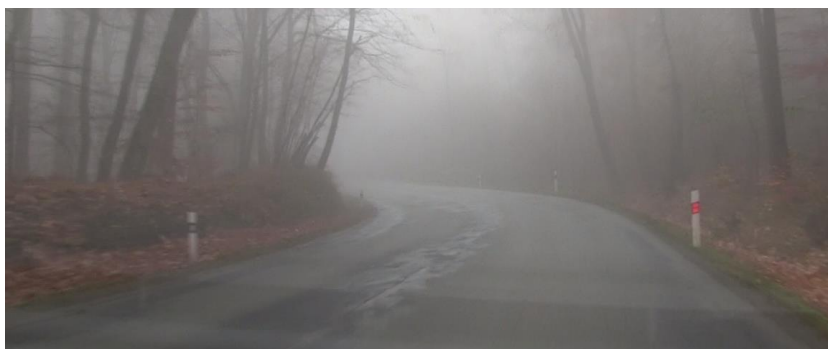
V časti, kde sú použité smerové stĺpiky, je v oblúkoch slabá frekvencia smerových stĺpikov a počas zníženej viditeľnosti je smerové vedenie vodičov výrazne znížené.

Možné dôsledky: Slabé smerové vedenie vodičov.

**Obrázok 2.5.12: Malá frekvencia smerových stĺpikov**

Opatrenie: Zmenšenie vzdialenosti medzi smerovými stĺpikmi v oblúkoch. Inštalácia vodiacich tabúl Z 3 s prípadným žltozeleným fluorescenčným podkladom.

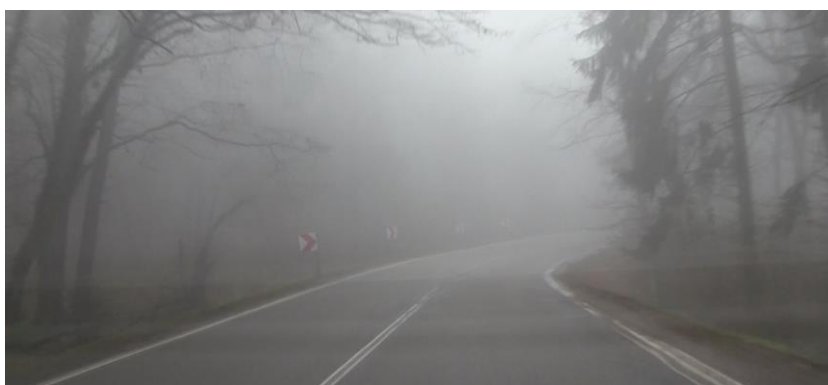
V niektorých oblúkoch (hlavne v prvej polovici úseku v smere z Brna) sú inštalované vodiace tabule, ktoré sú však slabo viditeľné a takmer vôbec neodrážajú svetlo.

Možné dôsledky: Slabé smerové vedenie vodičov.

**Obrázok 2.5.13: Slabá retroreflexia vodiacich tabúl'**

Opatrenie: Očistenie príslušenstva. Prípadná inštalácia vodiacich tabúl' Z 3 so žltozeleným fluorescenčným podkladom.

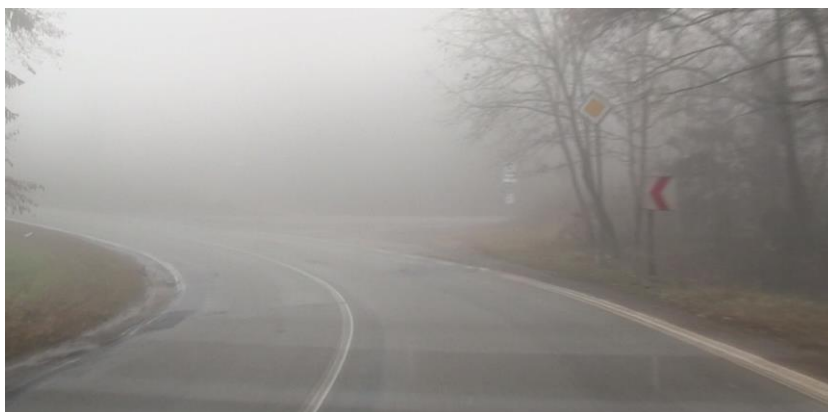
Pred zjazdom s autobusovou zastávkou približne v strede úseku v oblúku je umiestnená značka P 2 (Hlavná pozemná komunikácia). Táto značka sa používa hlavne v obci a upozorňuje na križovatku. Z legislatívneho hľadiska by teda mala byť odstránená.

Možné dôsledky: Neadekvátne výstraha vodičov.

**Obrázok 2.5.14: Neaktuálne dopravné značenie**

Opatrenie: Odstránenie značky P 2 (Hlavná pozemná komunikácia).

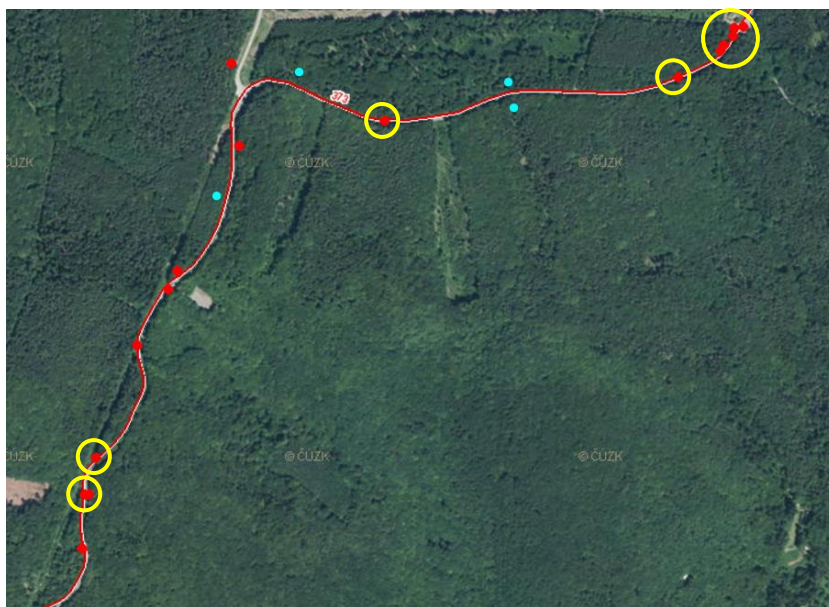
V úseku sa nachádzajú pevné prekážky v podobe stromov a stĺpu elektrického vedenia. Na nasledujúcom obrázku sú v žltých kružniciach vyobrazené polohy stromov, u ktorých nastali zrážky. Lokality vyznačené ostatnými červenými bodkami sú zrážky s bližšie neurčeným príslušenstvom komunikácie (odrazník, pätník, stĺpik, dopr. značka apod.). Jedná sa pravdepodobne o vodiace tabule, z čoho tri z piatich sa nachádzajú v mieste kumulácie nehôd a tieto zrážky budú eliminované protišmykovou úpravou vozovky, ktorú rieši RIZIKO č. 8. Lokality vyznačené modrými bodkami sú ďalšie stromy, ktoré boli identifikované počas BI a môžu predstavovať riziko. Stromy v blízkosti cyklotrasy okrem toho, že predstavujú pevnú prekážku, zavadzajú v rozhl'ade, preto by mali byť určite odstránené.

Obrázok 2.5.15: Polohy stromov, kde došlo k zrážkam

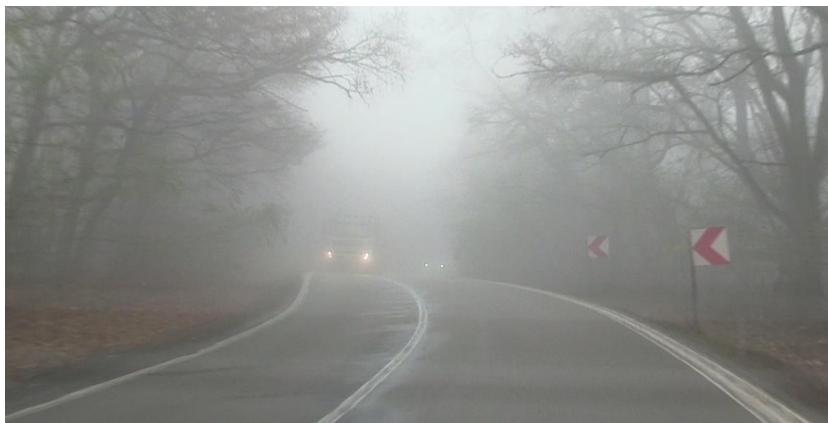
Možné dôsledky: Nehody rôzneho druhu.

**Obrázok 2.5.17: Veľmi slabá viditeľnosť počas hmly**

Opatrenie: Zníženie rýchlosti. Očistenie/výmena a doplnenie retroreflexných prvkov.
